Commune de DAMAZAN

Enquête publique

Sur la demande d'autorisation de curage du ruisseau le « Rec »

Rapport et conclusions du commissaire enquêteur

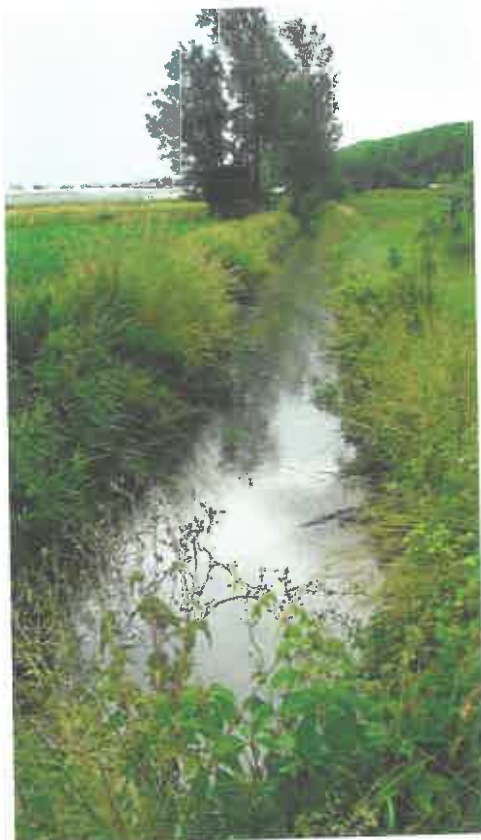
Photo n°1 : vue du fossé de drainage

Cet envasement a eu pour effet de bloquer l'évacuation des eaux du fossé de drainage perpendiculaire au Rec en bloquant le clapet anti-retour équipant l'ouvrage situé entre le fossé et le ruisseau. Le fossé est lui-même fortement envasé, sa pente est inexistante et ses eaux stagnent (voir annexe photographique photo n°1).

Le fossé de drainage fera aussi l'objet d'un curage limité visant à rétablir une pente permettant l'écoulement des eaux.

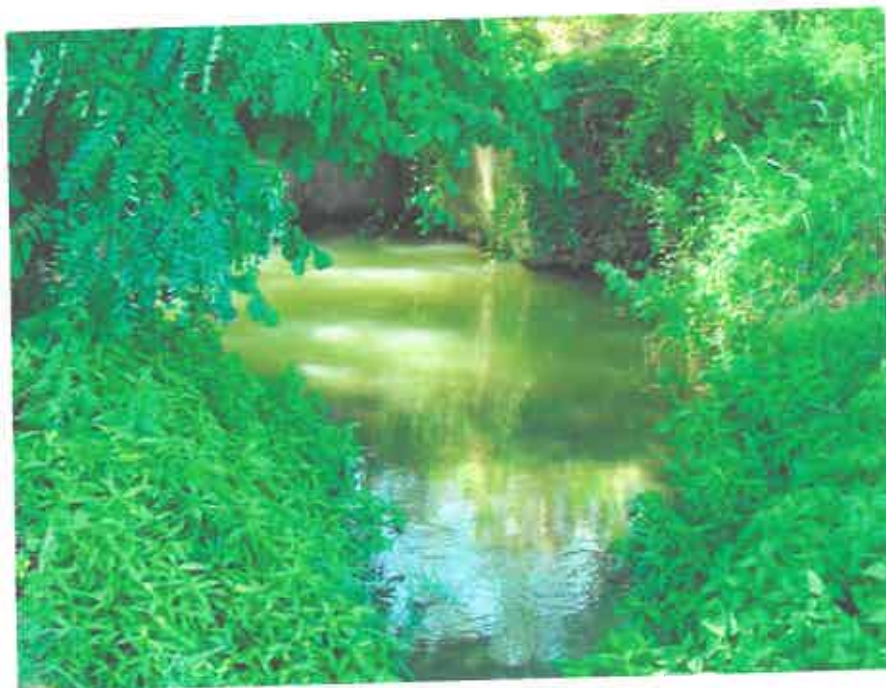
Photo n°2 : fosse au débouché du siphon

Nous avons longé le « Rec » entre le pont franchissant le ruisseau à environ 300 mètres du confluent avec la « Gaubège » et le canal latéral à la Garonne sous lequel il passe en siphon (photo n°2).

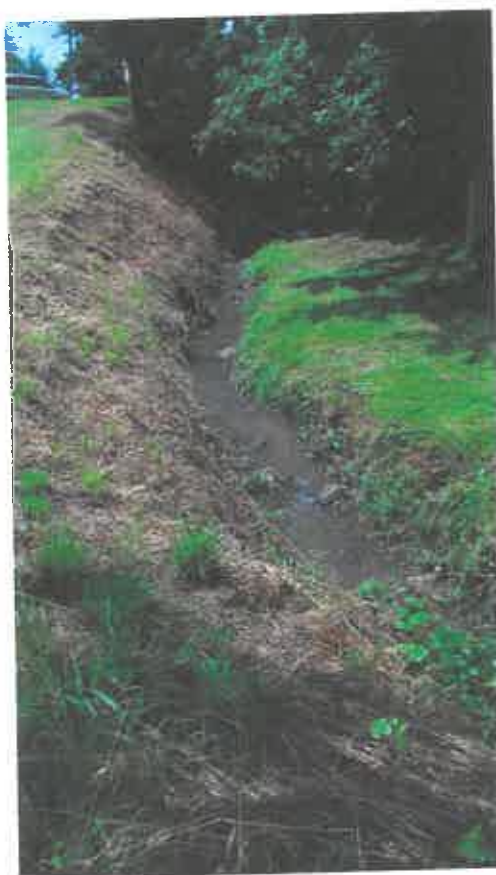
Photo n°3 : Le Rec en amont du canal

Profitant d'une éclaircie j'ai ensuite reconnu seul une partie du cours d'eau en amont du canal et constaté que cette portion du ruisseau, située en aval du pont de la route départementale 300, les berges étaient bien entretenues et la pente assez forte (**photo n°3**).

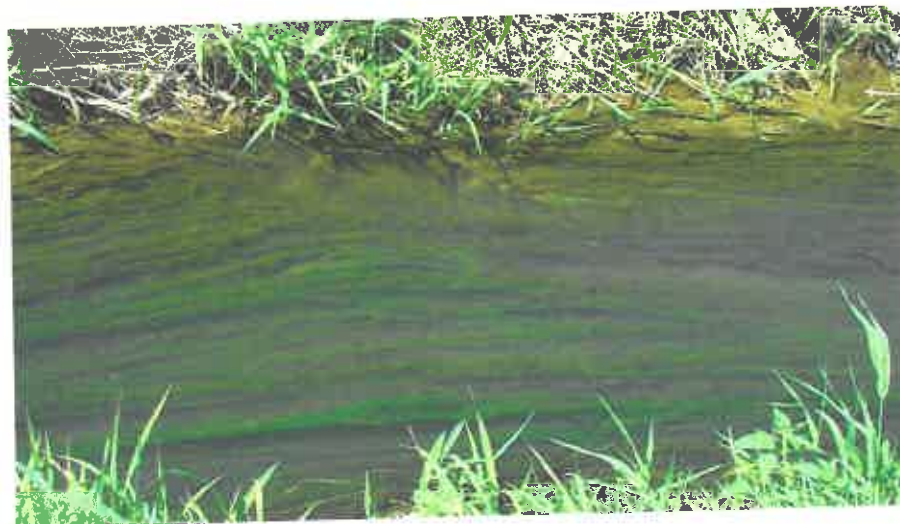
Photo n°4 : lit du Rec en aval de la fosse

- le lit du Rec est tapissé d'algues que le courant entraîne (**photo n°4**),
- l'envasement du lit commence à la sortie de la fosse formée par les eaux du ruisseau à la sortie du siphon permettant le franchissement du canal (**photo n°5**),

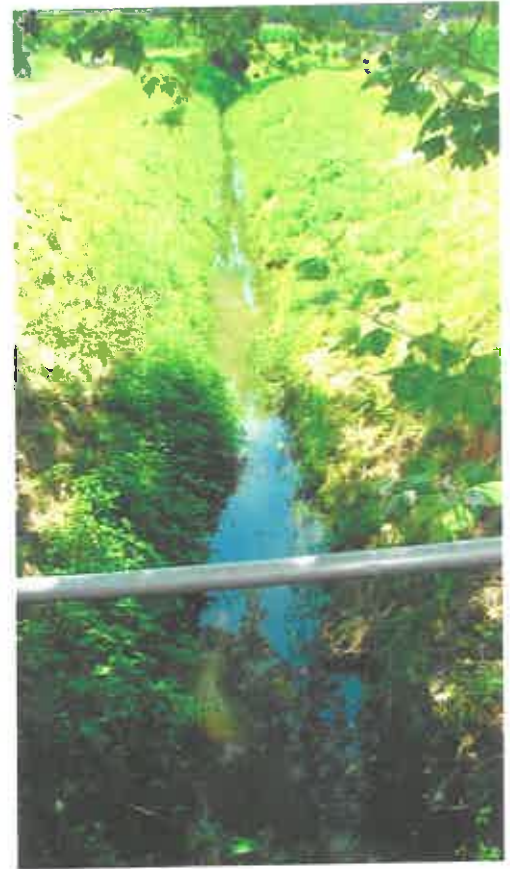
- sur quelques mètres le courant est lent puis il s'accélère et garde une bonne vitesse jusqu'à vingt mètres environ du pont permettant l'accès à la propriété « Castel de Labarthe » où on constate un ralentissement (**photo n°6**),

Photo n°6 : vue du pont ralentissement du courant et élargissement de la ligne d'eau

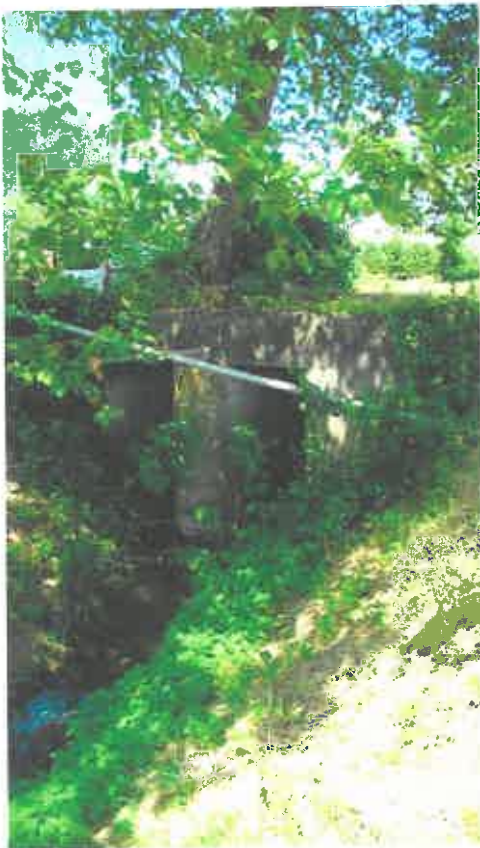
Photo n°7 : vue du pont sur le Rec

- le pont lui-même semble constituer un frein (**photo n°7**) puis en aval le ruisseau reprend de la vitesse,
- en aval du pont la végétation est à nouveau présente et le lit n'est plus visible que très partiellement (**photo n°8**),

-la largeur du lit est plus faible dans la partie supérieure, proche du canal, où se produisent les débordements, que dans le reste du lit allant jusqu'au pont. Ce dernier constitue aussi un rétrécissement du lit,

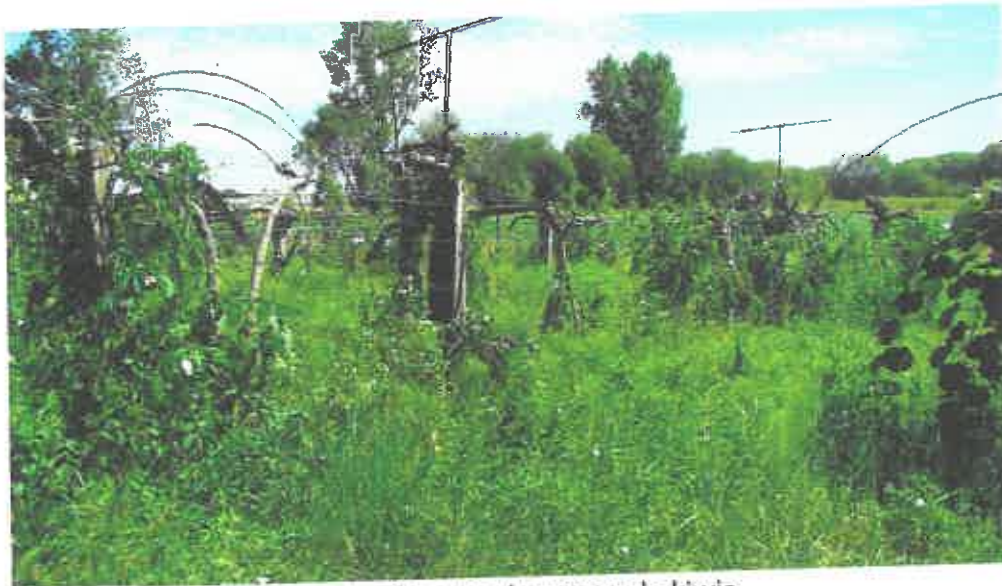
Photo n°9 : vue du verger de kiwis

- j'ai constaté également que nombre de pieds de kiwi du verger situé entre le Rec le canal et le fossé de drainage étaient morts ou dépérissaient (**photo n°9**).

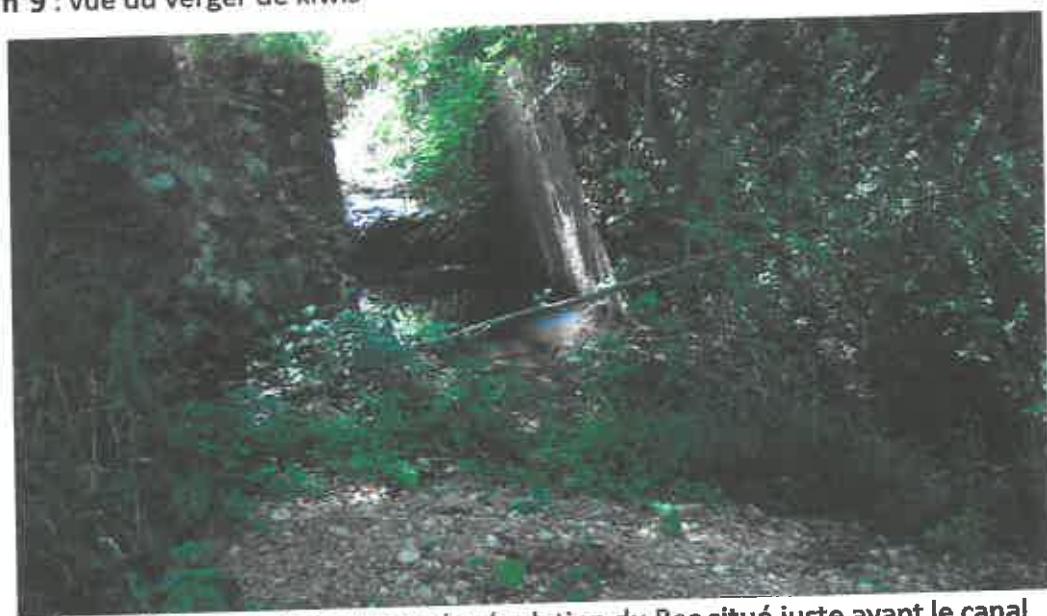
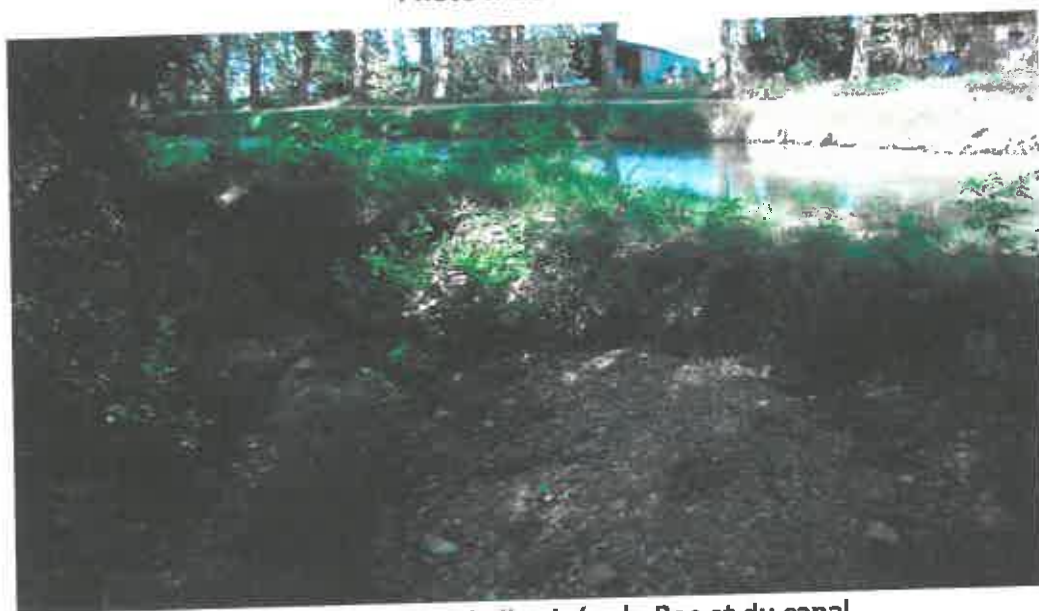
Le ruisseau arrive perpendiculairement au canal, juste avant la jonction se trouve un ouvrage ancien visiblement construit pour canaliser les eaux puis dissiper leur énergie avec un muret permettant de les dériver vers le fossé de recueil des eaux pluviales existant tout au long de cette voie d'eau, ce fossé devenant alors également le lit du Rec.

Cet ouvrage se trouve au même niveau que le canal et il est très probable sinon certain qu'en cas de forte crue les eaux du Rec se déversent dans celui-ci (**photos n°10 et 11**).

Photo n°10 : vue de l'ouvrage de régulation du Rec situé juste avant le canal

Photo n°11 : vue de l'arrivée du Rec et du canal
